# ACESSIBILIDADE NOS CENTROS DE SAÚDE DA FAMÍLIA NO MUNICÍPIO DE CHAPECÓ-SC: ANÁLISE DAS BARREIRAS ARQUITETÔNICAS

ACCESSIBILITY IN FAMILY HEALTH CENTERS IN CHAPECÓ CITY-SC:  
ANALYSIS OF ARCHITETCTURAL BARRIERS

## **Revista Infinity**

Vol. 3, nº 1, 2018

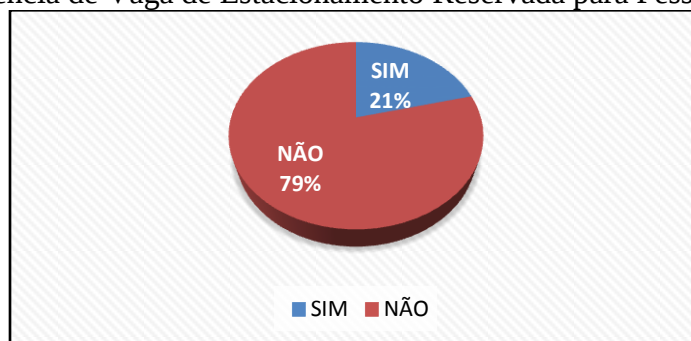
Gráfico 1 – Existência de Vaga de Estacionamento Reservada para Pessoa com Deficiência

O Gráfico 1 mostra que dos 19 CSF observados, 79% não possuíam vaga reservada para portador de deficiência e em 21% existiam vagas reservadas para deficientes. Esses 21% totalizam 4 vagas reservadas para deficientes que foram divididas em vagas reservadas na área externa e área interna. Das 2 vagas existentes na área externa, ambas possuíam rebaixo do meio-fio e rampa sobre a calçada. E na área interna das duas existentes, somente 1 possuía fácil acesso da vaga até a entrada da edificação.

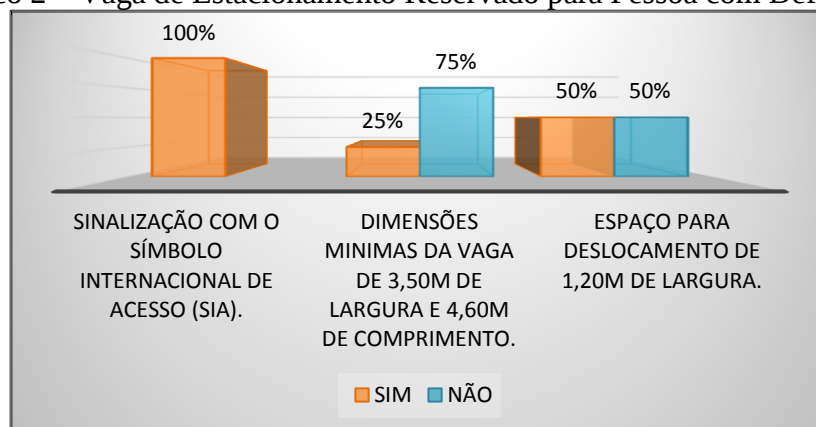
Gráfico 2 – Vaga de Estacionamento Reservado para Pessoa com Deficiência

O Gráfico 2 mostra os demais itens observados nas vagas de estacionamento reservadas para pessoa com deficiência. O item na existência de sinalização com símbolo internacional de acesso mostrou que 100% dos 4 CSF que possuíam vaga sinalizada, 2 possuíam sinalização através de uma placa, 1 de forma correta com uma placa vertical e demarcação no piso para identificar a vaga e 1 CSF somente com a demarcação e simbologia horizontal no piso. Porém a ABNT/NBR 9050 (2015) no tópico 5.5.2.3.1 cita que a vaga deve estar sinalizada e demarcada com o símbolo internacional de acesso na vertical e horizontal.

Em relação ao item das dimensões da vaga de estacionamento para pessoa com deficiência, a Lei Complementar nº 546 de 22 de dezembro de 2014 regulamentada pela Prefeitura de Chapecó cita em seu artigo 105 que a vaga deve possuir comprimento de 4,60m e largura 3,50m (CHAPECÓ, 2014). Baseado nisso, dos CSF analisados que possuíam vaga reservada, 25% deles atenderam as dimensões mínimas. Concluiu-se que os

75% que não atenderam a dimensão mínima, não levaram em consideração a próprio regulamentação do município de Chapecó-SC.

Já no item avaliado que consta se a vaga possui espaço para deslocamento de 1,20m de largura quando afastado da faixa de travessia de pedestres e rampas, o resultado foi que dos CSF que possui a vaga, 50% possuíam esse espaço e 50% não possuíam. A ABNT/NBR 9050 (2015) cita no tópico 6.14.1.2 que a vaga reservada para o deficiente deve possuir espaço destinado para deslocamento do cadeirante com a largura de 1,20m.

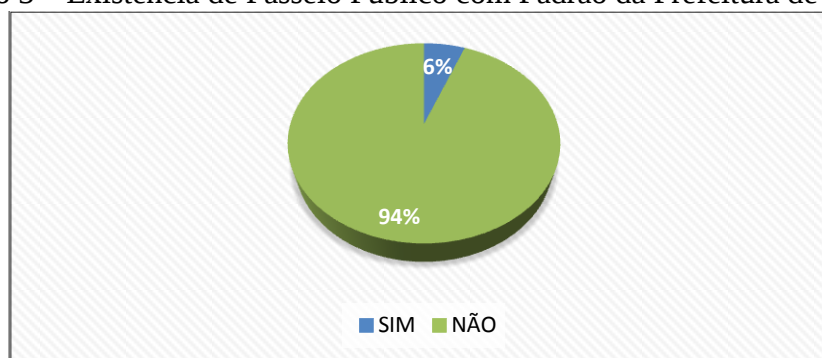
Gráfico 3 – Existência de Passeio Público com Padrão da Prefeitura de Chapecó

Foi analisado também se os CSF possuíam o passeio público com novo padrão exigido pela Prefeitura de Chapecó. Esse padrão só é obrigatório conforme Chapecó (2014), Lei Complementar nº 541 de 26 de novembro de 2014, artigo 316, para imóveis que estão localizados em ruas asfaltadas. Então, dos 19 CSF observados, 3 deles estavam em locais sem pavimentação, deste modo, não foram considerados nesta análise. Já do restante analisado, o resultado foi que 94% deles não possuíam passeio público nos padrões da Prefeitura de Chapecó.

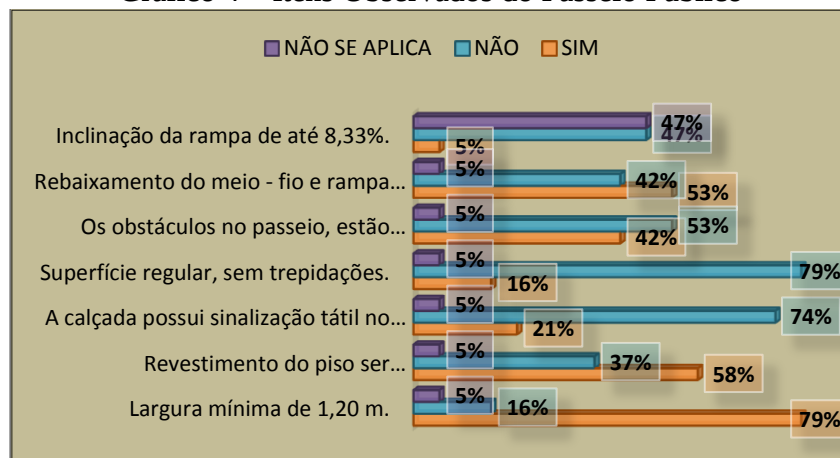
Gráfico 4 – Itens Observados do Passeio Público

No Gráfico 4 pode-se verificar os demais itens observados no passeio público dos 19 CSF. Em relação a largura do passeio público 79% possuíam no mínimo 1,20 metros de largura, 16% deles estavam com largura inferior e 5% não pode ser avaliado porque no

local não existia passeio público. A ABNT/NBR 9050 (2015) no item 6.12.3 comenta que a largura da faixa livre para circulação de pedestres deve ter no mínimo 1,20 metros.

Referente ao revestimento do piso, a ABNT/NBR 9050 (2015) comenta no tópico 6.3.2 que deve ser de material antiderrapante, que não provoque deslizamento. O resultado apresentado neste item foi que 58% dos passeios público dos CSF possuíam revestimento com material antiderrapante e 37% não estavam de acordo.

Relacionado a sinalização tátil de alerta e direcional na calçada, 74% dos passeios não possuíam nenhuma sinalização e somente 21% deles possuíam. Esse dado se torna preocupante em razão de existir deficientes visuais que dependem desta sinalização para se deslocar. A Comissão de Acessibilidade do Crea – SC (2012) comenta este ponto, em que a sinalização tátil serve para orientar o deslocamento de todas as pessoas, em especial o deficiente visual.

No que se refere a superfície do piso, se ela possui superfície regular e estável, 79% dos CSF não possuem uma superfície que trouxesse segurança para o deslocamento dos portadores de deficiência. Somente 16% possuíam o passeio público com superfície plana e estável. Os 5% se enquadram no caso em um CSF não possuía passeio público, portanto não pode ser avaliado os itens propostos. A ABNT/NBR 9050 (2015) cita no item 6.3.2 que o acabamento do piso deve possuir superfície regular, estável e não trepidante para pessoas em cadeira de rodas.

Quanto à existência de obstáculos no passeio atrapalhando a passagem dos pedestres, a norma ABNT/NBR 9050 (2015), comenta que acomodação de mobiliários urbanos, canteiros, árvores e postes de iluminação e sinalização devem estar localizados na faixa de serviço. Foi observado nos CSF que 53% dos passeios possuíam obstáculos na faixa livre dificultando a passagem dos pedestres, enquanto os outros 42% dos CSF possuíam os obstáculos localizados fora da faixa livre, não atrapalhando a circulação.

Foi analisado também a existência de rampa com rebaixo do meio-fio para a utilização de uma pessoa em cadeira de rodas. Segundo a Comissão de Acessibilidade do Crea – SC (2012), esse rebaixamento das calçadas para os pedestres se torna um recurso que permite que as pessoas com deficiência ou mobilidade reduzida possam atravessar a via ou subir ao passeio público com conforto e segurança. Conforme os dados analisados, 53% dos passeios públicos verificados possuíam algum tipo de rebaixo do meio-fio e rampa sob o passeio e 42% deles não possuíam nenhum tipo de rampa e rebaixo para o acesso aos deficientes.

Em relação a rampa no passeio público foi analisado ainda sua inclinação, de acordo com a ABNT/NBR 9050 (2015) no item 6.12.7.3 comenta que a inclinação da rampa não deve ser superior a 8,33% (1:12) e deve estar no sentido longitudinal da rampa central. Ainda de acordo com Chapecó (2014), Lei Complementar nº 541 de 26 de novembro de 2014, a rampa deve possuir largura mínima de 1,20 metros e suas abas laterais largura de 0,50 metros e seu comprimento depende do desnível entre o passeio e a rua que deve ser calculado, levando em consideração a inclinação máxima permitida da rampa. Com base nos autores, foi analisado que somente 5% dos passeios possuíam a inclinação dentro do máximo de 8,33%, 47% não possuíam a rampa na inclinação estipulada e 47% não foram avaliados em virtude de não existir rampa sob o passeio.

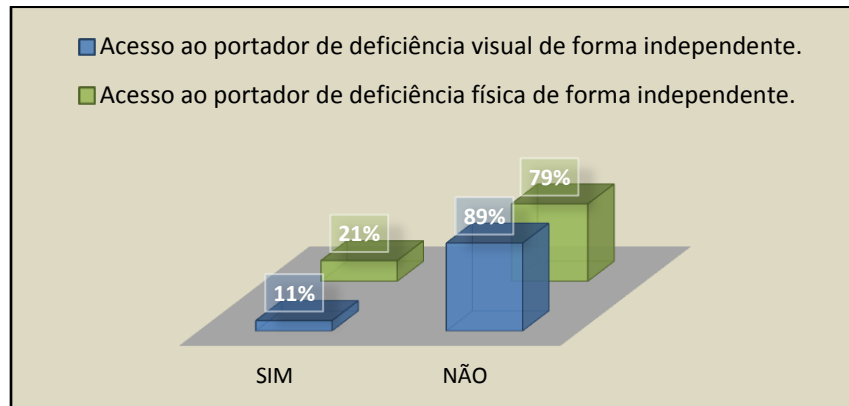
Gráfico 5 – Acesso aos Portadores de Deficiência Visual e Física

Neste item foi observado se os acessos aos CSF possibilitavam a acessibilidade de forma autônoma para deficientes visuais e físicos. Com base nos resultados do Gráfico 5 constata-se que 89% dos acessos não estavam possibilitando a autonomia do acesso para pessoas com deficiência visual e apenas 11% deles permitiam o acesso aos mesmos. Já para os deficientes físicos 79% dos CSF não possuíam acesso de maneira independente para eles e 21% possuíam alguma característica que permitia seu acesso.

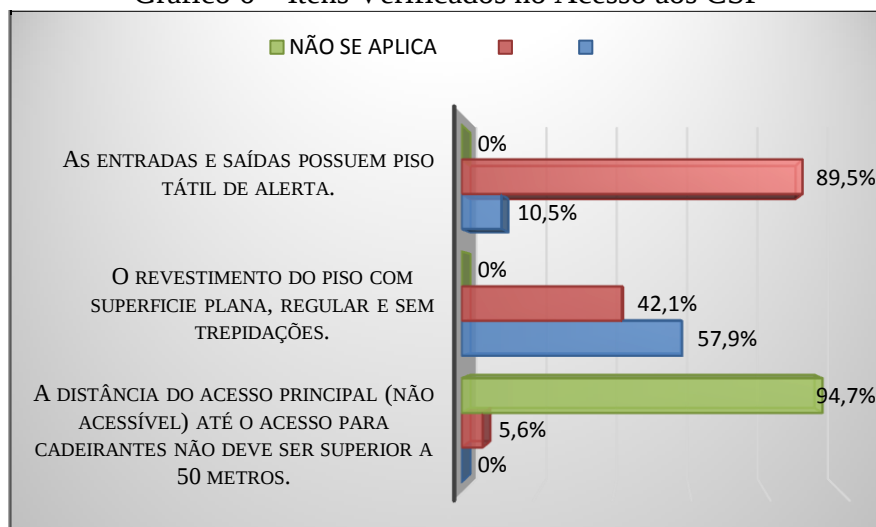
Gráfico 6 – Itens Verificados no Acesso aos CSF

Nos acessos aos CSF foram analisados se a distância do acesso principal até o acesso para cadeirantes não estava superior a 50 metros. Foi constatado que 94,7% deles não se aplicam este item, pois, não possuíam nenhum outro acesso a não ser o principal e 5,6% deles não possuíam a entrada acessível superior a 50 metros de distância. A ABNT/NBR 9050 (2015), comenta no tópico 6.2.2 da possibilidade de possuir um acesso secundário quando o acesso principal não for acessível, mas é admitido somente quando não for possível adequar o acesso principal.

Outro item verificado em relação ao revestimento do piso, se possui superfície regular e sem trepidações, já comentado anteriormente em relação ao passeio público. Neste caso foi verificado que 57,9% dos acessos possuíam superfície plana, sem trepidações e 42,1% não possuíam acesso regular e estável.

Quanto as entradas e saídas destes acessos estarem com a sinalização tátil no piso de alerta e direcional, analisou-se que 10,5% dos CSF possuíam sinalização tátil em seus acessos para o deslocamento do deficiente visual e 89,5% não possuíam nenhuma sinalização tátil no piso. Esses dados demonstram a veracidade dos resultados do Gráfico 5, onde foi analisado o acesso a portadores de deficiência física e visual. Os resultados encontrados no Gráfico 6 são preocupantes, graças a constante busca por atendimento médico dos portadores de deficiência. Ao buscar o acesso a esse atendimento, encontram barreiras arquitetônicas que impossibilitam o acesso, e conforme já mencionado, esse é um direito de todos.

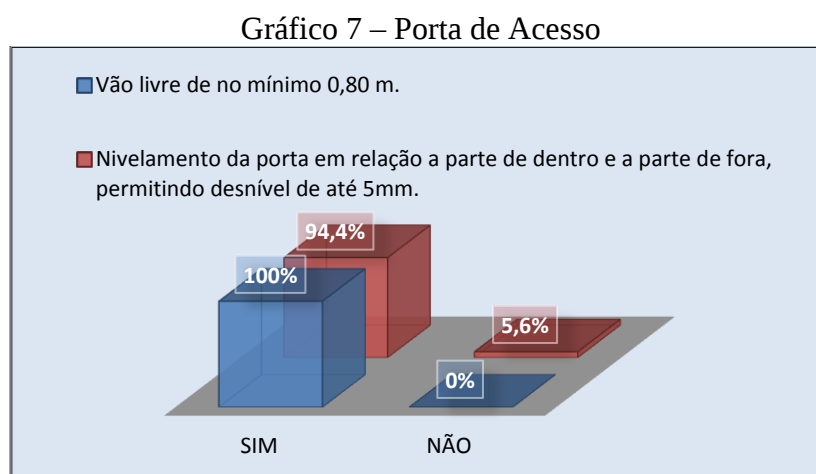
O Gráfico 7 apresenta os resultados encontrados em relação a porta de acesso as unidades. Referente a largura mínima do vão, a ABNT/NBR 9050 (2015) no tópico 6.11.2.4 comenta que as portas devem possuir vão mínimo de 0,80 metros de largura e 2,10 metros de altura. Nos CSF foi constatado que 100% das portas observadas atendiam a norma em relação a sua largura. Porém em algumas unidades, as portas que possuíam duas folhas, somente uma das folhas estava aberta e não permitia a passagem de uma cadeira de rodas, como foi comentado no tópico 4.1.4. Vale ressaltar também que em um CSF não foi possível verificar a porta de acesso porque estava fora do alcance de visão em relação a rua, uma vez que não se obteve acesso ao ambiente interno dos CSF.

Observar a situação da porta de acesso principal é muito importante pois, é através da porta que todas as pessoas têm acesso a edificação. De maneira geral, as portas de acesso observadas estavam com vão de abertura que permitia a passagem de uma cadeira de rodas e a maioria não continha desníveis, não ocasionando dificuldade para o portador de deficiência neste quesito.

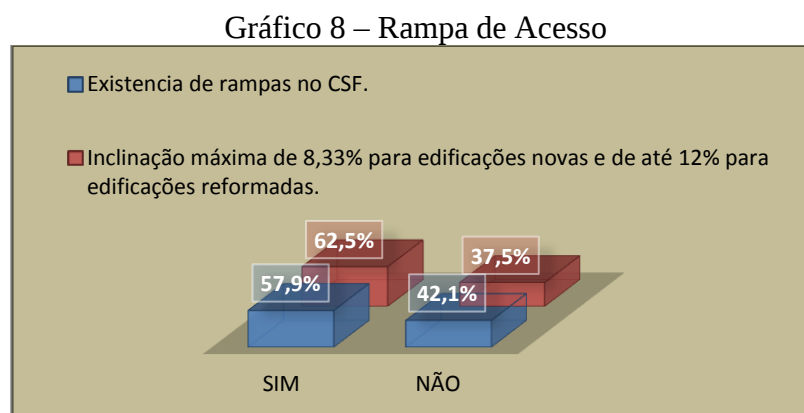
O Gráfico 8 apresenta a relação de rampas que existiam nos CSF analisados e se elas estavam com a inclinação correta. Então no item da existência de rampas nos CSF foram observados que 57,9% possuíam rampa em seu acesso e 42,1% não possuíam.

No item da inclinação das rampas, não foi possível proceder a análise em três unidades, em rampas localizadas na porta de acesso no ambiente interno, pois a pesquisa ficou limitada somente a análise do ambiente externo.

A ABNT/NBR 9050 (2015) define que as rampas devem possuir inclinação de até 8,33%. Já para reformas pode-se utilizar, a inclinação de até 12,5%. Neste sentido, os resultados encontrados foram que 62,5% apresentaram rampas com inclinação de acordo com a norma e 37,5% não apresentavam. Isso mostra que os CSF em sua maioria estão seguindo a recomendação em relação a inclinação da rampa no acesso.

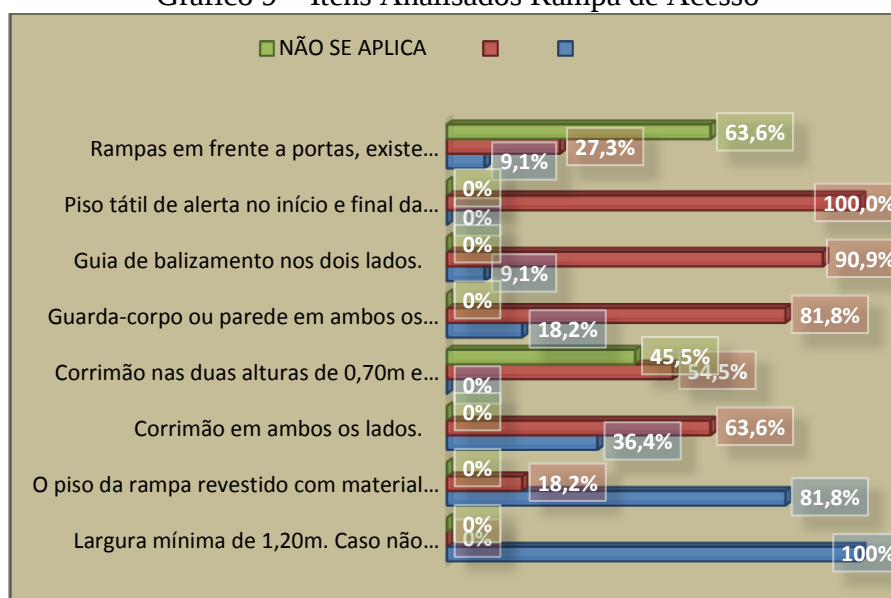
Gráfico 9 – Itens Analisados Rampa de Acesso

Em relação a rampa de acesso foram avaliados também os pontos apresentados no Gráfico 9. A ABNT/NBR 9050 (2015) menciona no tópico 6.6.2.5 que a largura mínima de rampas deve ser de 1,20 metros, caso não seja possível executar a largura mínima em edificações existentes, admite-se 0,90 metros de largura. Como resultado obtido após observação nos CSF, 100% deles estavam com a largura da rampa correta.

Em relação as unidades que possuíam corrimãos, 54,5% não estavam dentro das alturas indicadas pela norma e 45,5% não puderam ser avaliados, uma vez que sequer existia corrimão para verificar sua altura. Então, esse resultado demonstra uma preocupação, pois, os corrimãos são uma segurança e até um guia para deficientes visuais e demais pessoas, principalmente idosos e crianças.

Em rampas em frente a portas, deve-se prever um patamar, como a ABNT/NBR 9050 (2015) e SAAD (2011) tornam a informação verídica no tópico 6.6.4, que no início e final de rampas devem-se possuir patamares com dimensão de 1,20 metros. Como resultado, 9,1% das rampas em frente a portas possuíam patamar, 27,3% não possuíam e 63,6% não se aplica esse item, em virtude de não possuir rampas em frente a portas.

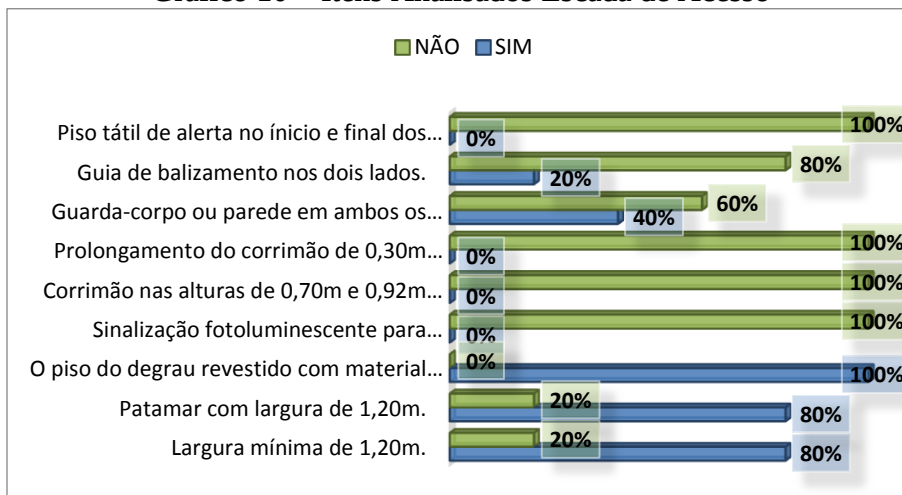
Gráfico 10 – Itens Analisados Escada de Acesso

O Gráfico 10 demonstra os itens analisados nas escadas de acesso aos CSF. Em relação a largura mínima da escada atender ao mínimo de 1,20 metros conforme consta no art. 64 da IN009/DAT/CBMSC (2014), apresentou como resultado que 80% atendiam essa medida e 20% não atendiam.

Foi observado também a existência de sinalização de alerta no piso no início e término das escadas pois, a norma ABNT/NBR 9050 (2015) relata a importância de inserir essa sinalização, justamente para indicar a existência do obstáculo (escada) para o deficiente visual. Como resultado, 100% das escadas não possuíam nenhuma sinalização para o deficiente visual se locomover de forma autônoma.
