**ANÁLISE MICROESTRUTURAL PARA O ESTUDO DE REAÇÃO ÁLCALI-SÍLICA E DA FORMAÇÃO DE ETRINGITA TARDIA EM ESTRUTURAS DE CONCRETO**

MICROSSTRUCTURAL ANALYSIS FOR THE STUDY OF PATHOLOGIES IN CONCRETES

**Revista Infinity**

Vol 5, n. 1, 2020

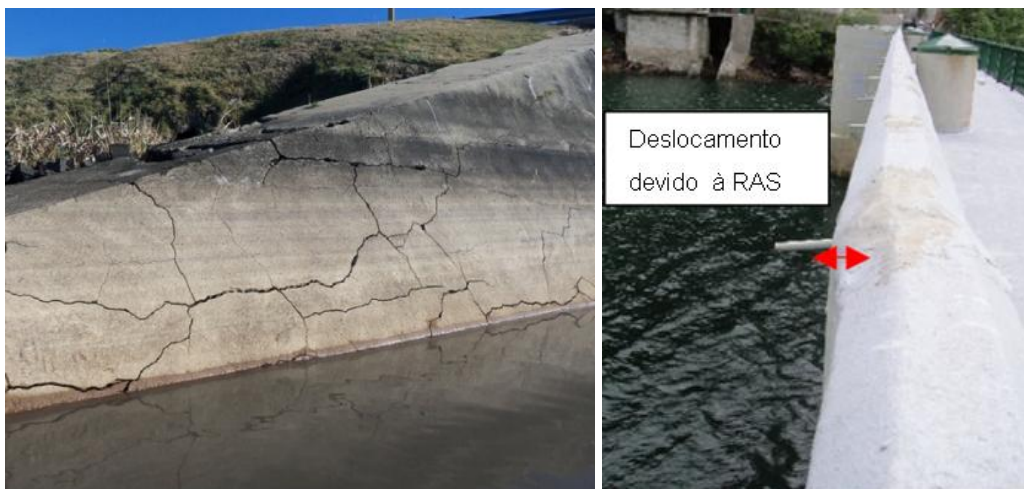
Figura 3 – Aspectos da manifestação patológica RAS.

(a) Fissuração generalizada.

(b) Deslocamento da estrutura.

Trata-se de uma reação química deletéria que ocorre entre certos minerais presentes nos agregados (aqueles ricos em sílica) e os íons alcalinos provenientes do cimento, promovendo expansão do concreto pela formação de um gel sílico-alcalino que possui características higroscópicas. Quando esse produto preenche os poros do concreto gera tensões internas de tração e, por consequência, um quadro de fissuração desordenada, podendo chegar à deformações diferenciais. Estas ocorrências debilitam as propriedades mecânicas do concreto e reduzem a vida útil da estrutura (WIGUM *et al.*, 2016). A Figura 3 apresenta o aspecto das manifestações patológicas de estruturas afetadas pela RAS.

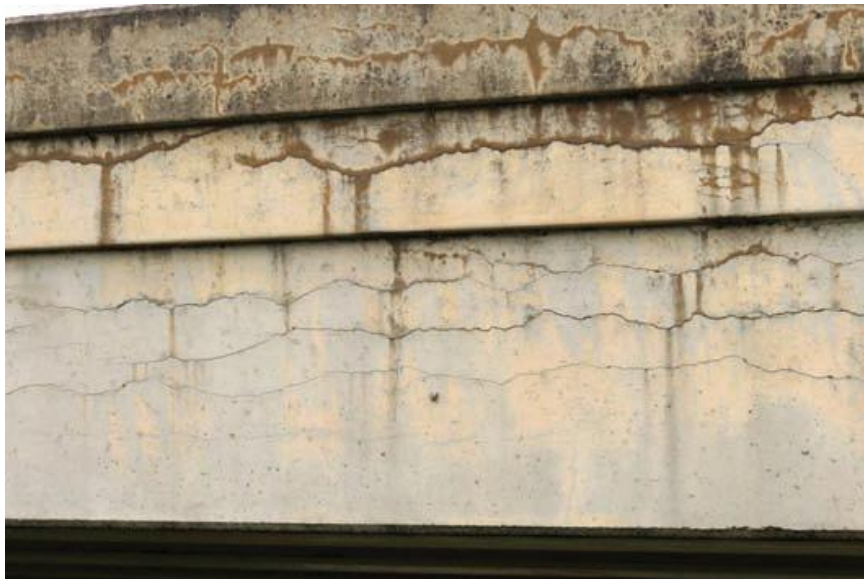
Figura 4 – Aspectos da manifestação patológica DEF.

A formação tardia da etringita em uma matriz já enrijecida promove fissuração generalizada nas estruturas, conforme ilustrado na Figura 4. Do mesmo modo que a RAS, o diagnóstico da ocorrência da DEF só é possível com o emprego da análise por MEV e EDS.

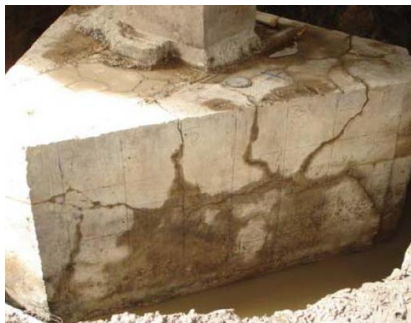
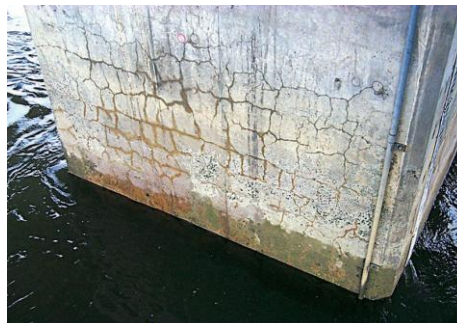
Figura 5 – Semelhança entre as manifestações macroscópicas da RAS e da DEF.

(a)

(b)

RAS (Figura 5 (a)) e DEF (Figura 5 (b)) apresentam, de modo geral, semelhanças nos padrões de fissuração e manifestação visualmente não identificáveis sem o emprego de técnicas microscópicas. Por isso, diversos autores salientam que há

necessidade de análises microestruturais para avaliação de ambas as manifestações patológicas (SEIGNOL *et al.*, 2012).
