## **RELATÓRIO TÉCNICO DE UTILIZAÇÃO DE RESÍDUOS DE CONSTRUÇÃO CIVIL NA PAVIMENTAÇÃO DE ESTRADAS RURAIS: ESTUDO DE CASO, ACESSO LINHA POPI - ITAPIRANGA**

### **APRESENTAÇÃO**

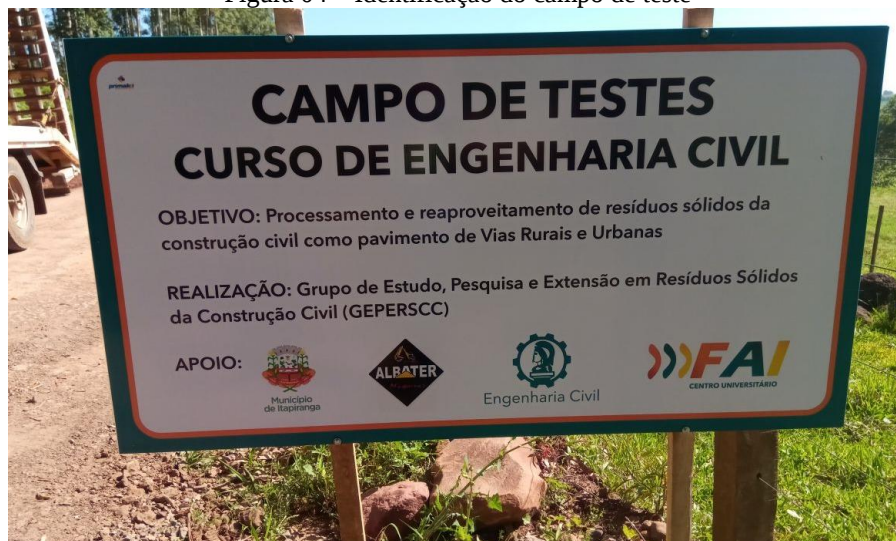
Figura 04 – Identificação do campo de teste

O local foi devidamente sinalizado, Figura 04 para que os usuários da via transitassem de forma segura pelo local para evitar a possível ocorrência de incidentes.

e anomalias resultantes do transito de veículos. O local foi sinalizado, Figura 04, com placas que indiquem a existência de um campo de testes, bem como limitações de transito. Essa etapa foi de responsabilidade do grupo de pesquisa (GEPERSCC).

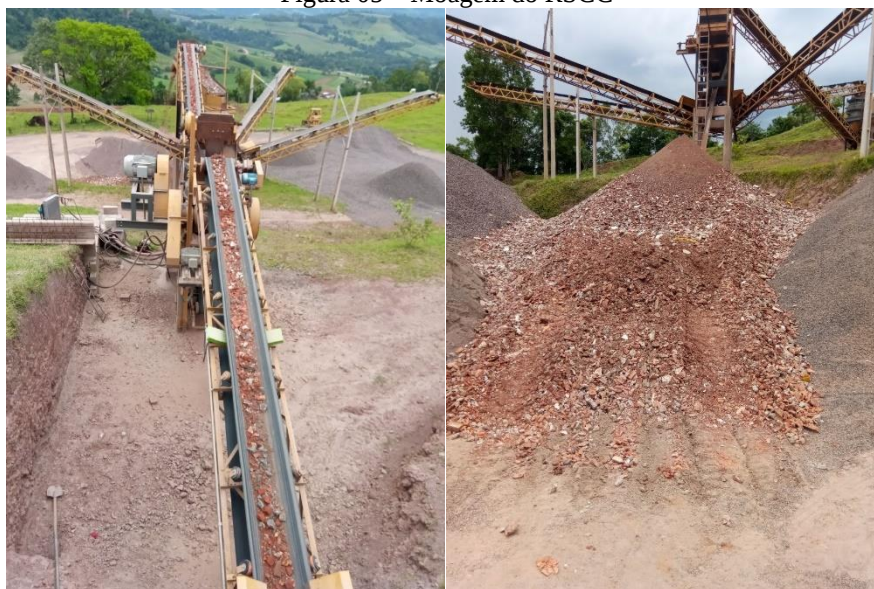
Figura 05 – Moagem do RSCC

Para a realização da pesquisa do GEPERSCC, foram retiradas dos RSCC os polímeros, metais, madeiras, papel entre outros que possam interferir no processo. O Material foi recolhido nos municípios da região de Itapiranga, levados até a empresa Albater, onde foi realizada a moagem, Figura 05, determinação da granulometria, umidade dos materiais.

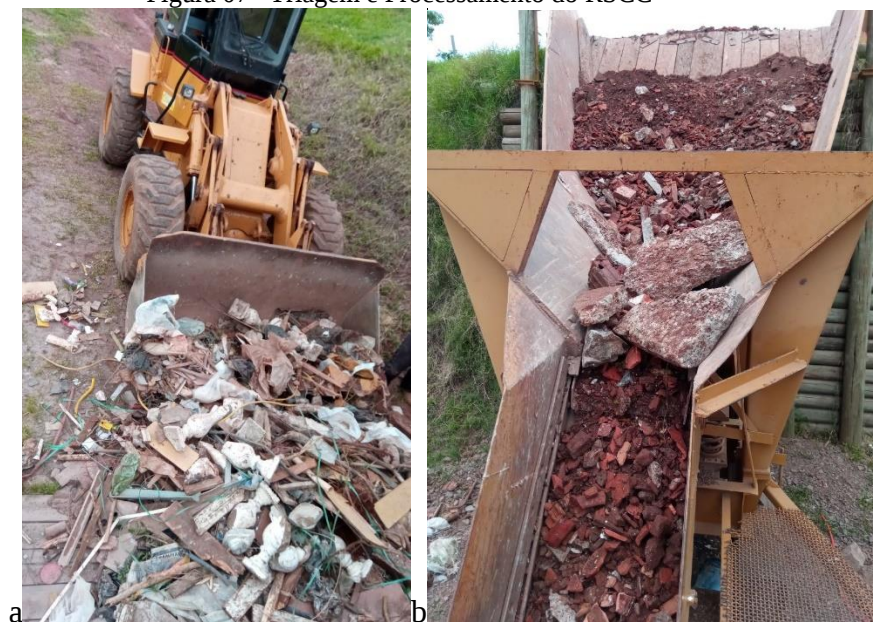
Figura 07– Triagem e Processamento do RSCC

Na triagem, Figura 07a, foram separados os resíduo sólido de construção civil (Classe A) de outros materiais, como: metais, plástico, madeira, materiais orgânicos, entre outros. Esse procedimento foi de responsabilidade do grupo de pesquisa (GEPERSCC) e da empresa Albater.

O processamento, consistiu na fragmentação dos RSCC, Figura 07b, para alcançar uma granulometria adequada para utilização no campo de teste. Esta etapa ficou a cargo da Albater e do GEPERSCC.

a: Processo de triagem; b: Processamento do RSCC.

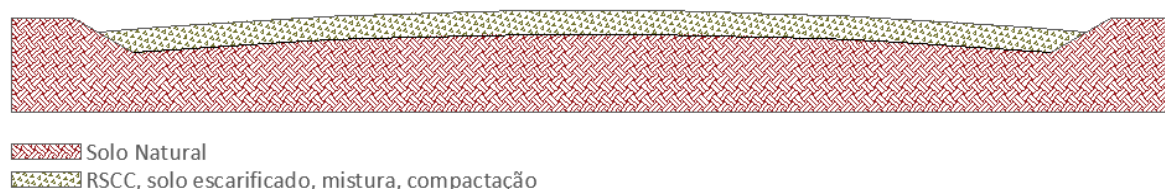
Figura 10: Trecho 02

O trecho 02, também com seis metros de largura e cinquenta metros de comprimento, constituído de pavimento natural como base, sendo escarificada e misturada com RSCC, aproximadamente dez centímetros e posteriormente compactada, Figura 10.

O trecho 02, onde somente o RSCC foi lançado sobre o solo natural previamente escarificado é o que obteve os piores resultados, chegando ao final do período de estudo em

Baseando-se nos resultados apresentados acima, constatou-se que o trecho 02 apresentou o pior resultado, pelo fato de o solo natural ter sido escarificado e não compactado antes de acrescentar o RSCC. Por não ser compactado, o solo natural sofreu a ação das águas pluviais, que levaram parte de seus sedimentos, formando vazios. A passagem do tráfego sob a camada de RSCC acabou formando buracos no leito pelo fato da base de solo natural ter cedido em virtude dos vazios que nele haviam se formado.

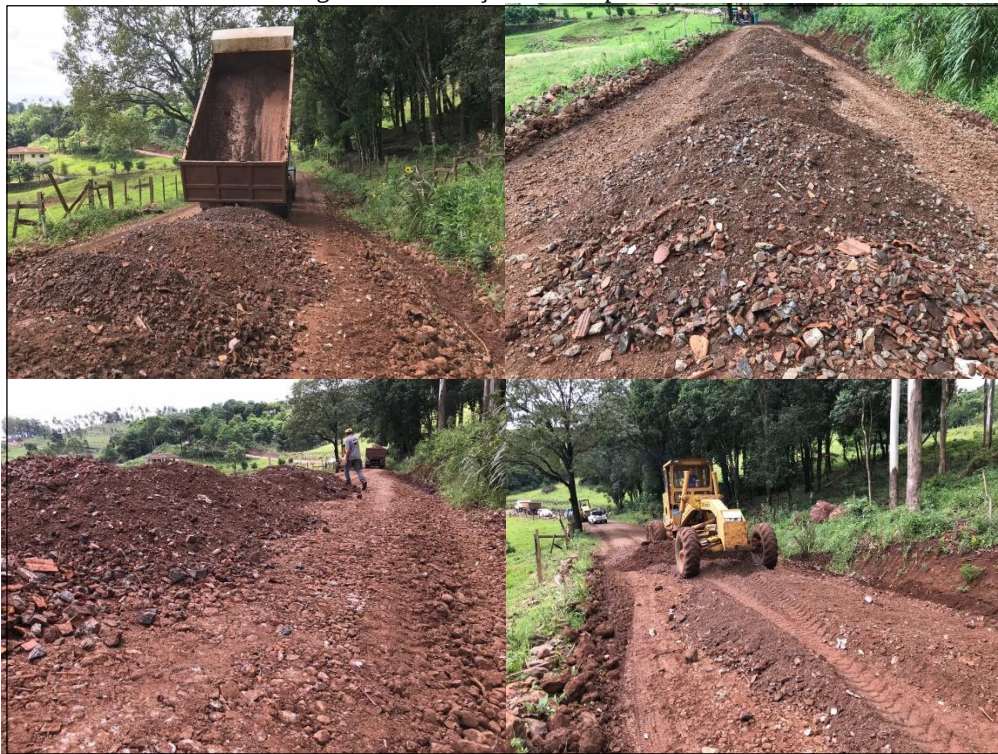
Figura 13: Execução do Campo de teste

O campo de teste foi executado conforme descrito no item 4.3 e acompanhado pelos acadêmicos e professores do GEPERSCC, Figura 13, observando o croqui, Figura 08 e os cortes esquemáticos, Figuras 09; 10; 11 e 12.

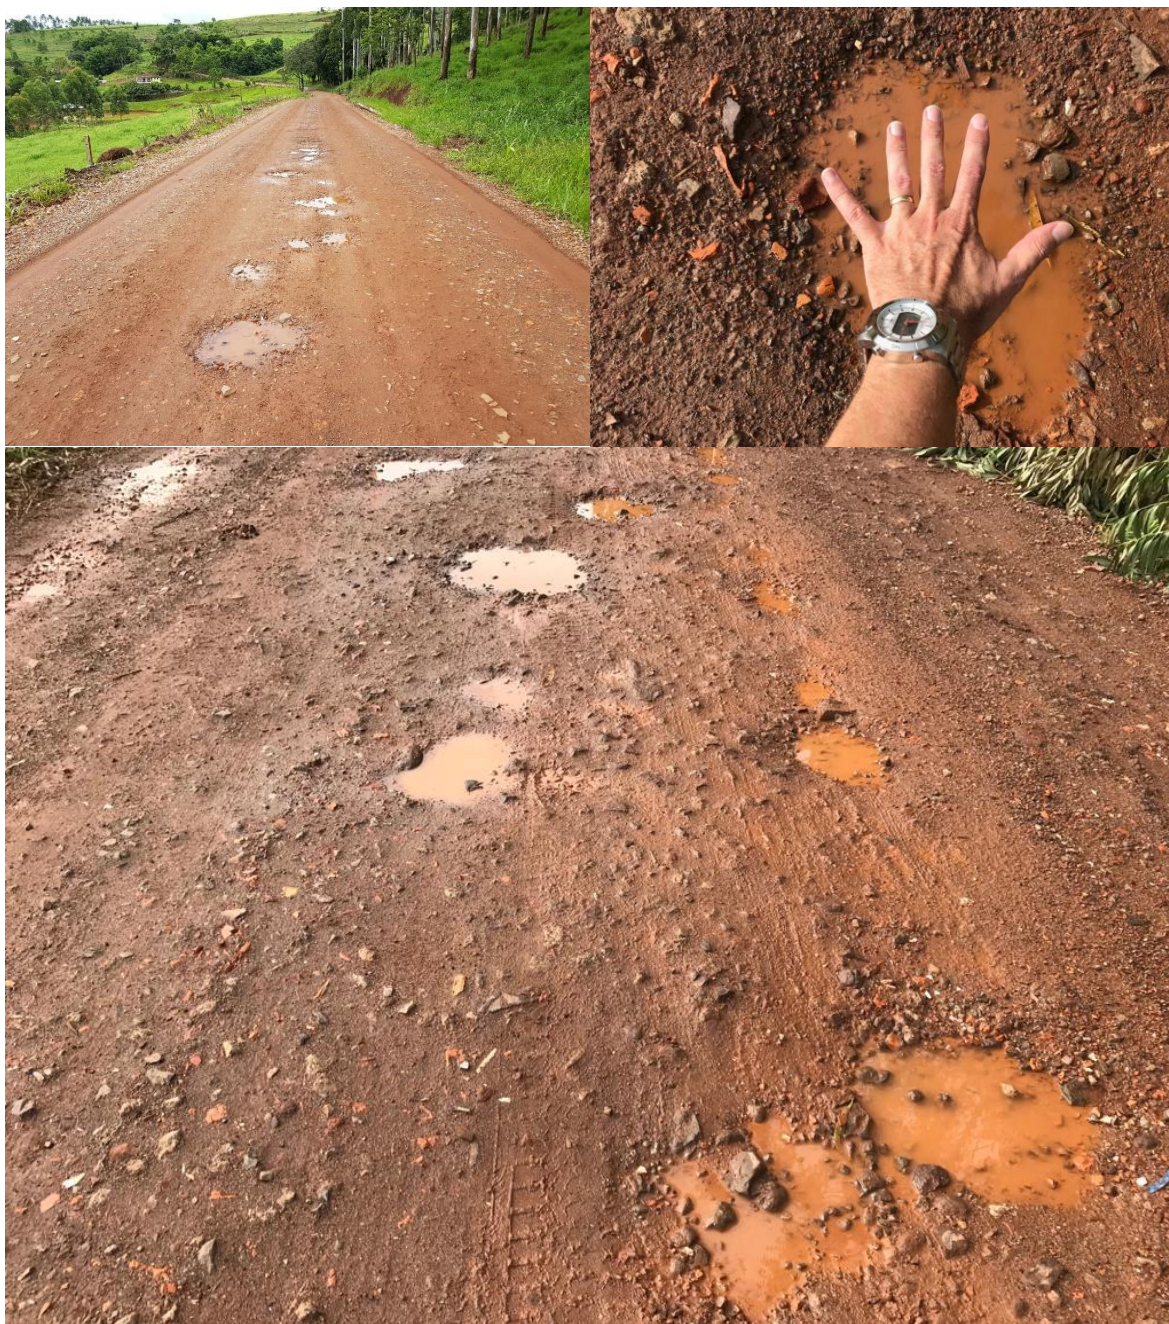
Figura 14: Resultado Trecho 02

péssimo estado, apresentando diversos buracos por todo seu percurso, o que acabou prejudicando bastante a trafegabilidade neste trecho, Figura 14.

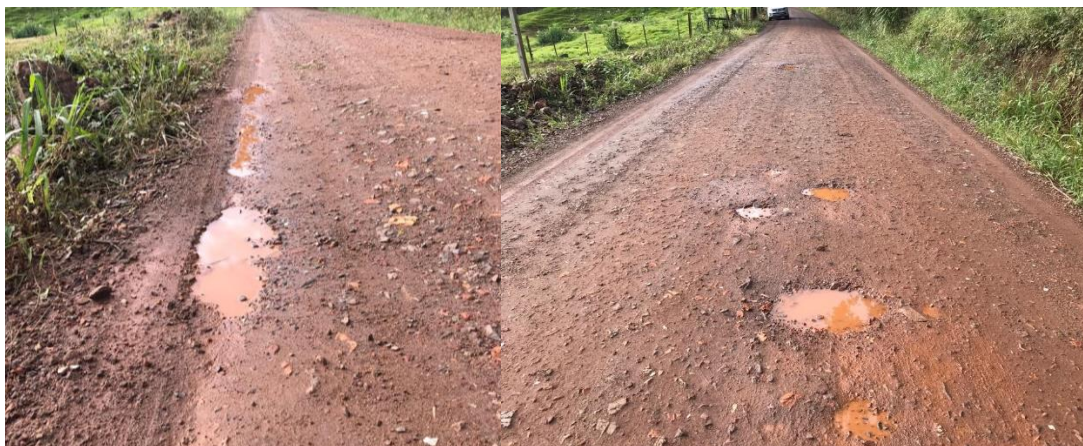
Figura 15: Resultado Trecho 04

O trecho 04 por sua vez, onde foi feita a escarificação do solo natural e compactado com cascalho, para após ser feita a compactação do RSCC sobre esta base, apresentou melhores resultados em comparação ao trecho 02, pois ao final do período, houve o surgimento de menor

quantidade de buracos, mas mesmo assim, se manteve a dificuldade de trafegabilidade no trecho.

Nos demais trechos, os resultados foram semelhantes, sendo que nos trechos 03 e 04 a base que recebeu o RSCC foi compactada e no trecho 01 a mesma já estava compactada. Percebe-se assim que a compactação da base influenciou diretamente na conservação dos trechos pois assim houve uma menor formação de vazios na base.
